Modelling of Electrical Discharge Processes for Optimization of Corona-Protection System of High Voltage Rotating Machines Insulation

Abstract. The aim of this work is to study the influence of technological defects in stator windings electrical insulation system on the inception of partial discharges in the stator slot of air-cooled electric rotating machines. By means of Comsol Multiphysics finite-element modeling software the electrophysical processes in high-voltage stator insulation with corona-protection coatings are numerically studied for both Resin-Rich (RR) and vacuum pressure impregnation (VPI) technologies. The most important results are the conclusions made about the possibility of slot partial discharges in the insulation system of stator windings, taking into account the possible types and sizes of technological defects of the anticorona coating in the slot area. The verification of the results of mathematical modeling by experimental study of slot partial discharges on test samples with artificial defects of anti-corona coatings made possible to establish the most dangerous types and geometric sizes of defects, which lead to the inception of slot partial discharges

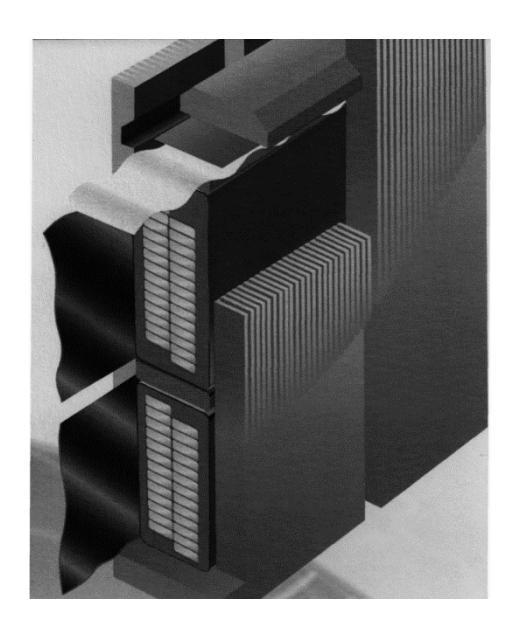
Рис.1. Конструкция противокоронной системы в пазе статора вращающейся электрической машины [11,12].¹

¹Fig. 1. A design of anticorona system in the stator slot of a rotating electric machine.

Проблема возникновения ЧР в статорном пазе (так называемые пазовые частичные разряды), известная в мировой практике как проблема «твердого» стержня [3-5], возникла после перехода ОТ микалентной компаундированной к термореактивной изоляции, не разбухающей в процессе эксплуатации электрической машины. В воздушных зазорах, образующихся в пазе при укладке таких стержней, возникают пазовые ЧР, которые в короткий срок способны вывести из строя электрическую машину [6-Для предотвращения пазовых ЧР 9]. применяется тонкопленочное полупроводящее покрытие, наносимое на внешнюю поверхность изолированного Традиционно стержня. для ЭТОГО используются покровные лаки и ленточные материалы. наполненные проводящими (графит, сажа) мелкодисперсными частицами обеспечения [10]. Лля належного электрического контакта противокоронных покрытий с сердечником статора используется упругая гофрированная прокладка ИЗ электропроводящего термореактивного пластика (рис. 1) [11,12]. Одновременно с обеспечения функцией належного электрического контакта упругая прокладка фиксирует стержни в пазе, не допуская их вибрацию и, тем самым, снижает вероятность усиления интенсивности пазовых ЧР за счет разрушения покрытия.

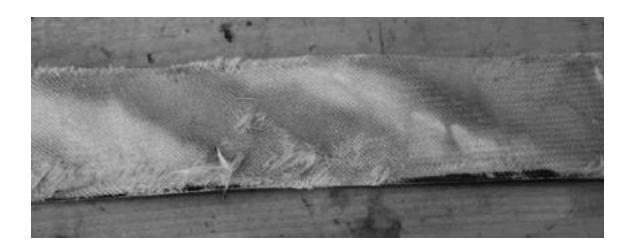
Рис.2. Фотография упругой гофрированной проводящей прокладки после воздействия пазовых ЧР.²

²Fig. 2. An image of the side ripple packers after PD impact.

На практике бывает трудно определить, какой из этих трех процессов инициировал ЧР, так как внешние проявления могут быть подобны и один процесс может вызывать другой или процессы могут протекать одновременно. Практически неизученными являются вопросы, связанные с влиянием возможных технологических дефектов на процессы возникновения пазовых ЧР. Тем не менее, после возникновения пазовые ЧР начинают интенсивно разрушать как поверхность противокоронного слоя, так и поверхность гофрированной прокладки, что может привести к катастрофическому снижению ее механических свойств, вплоть до полной потери способности фиксировать стержни в пазе (рис. 2).

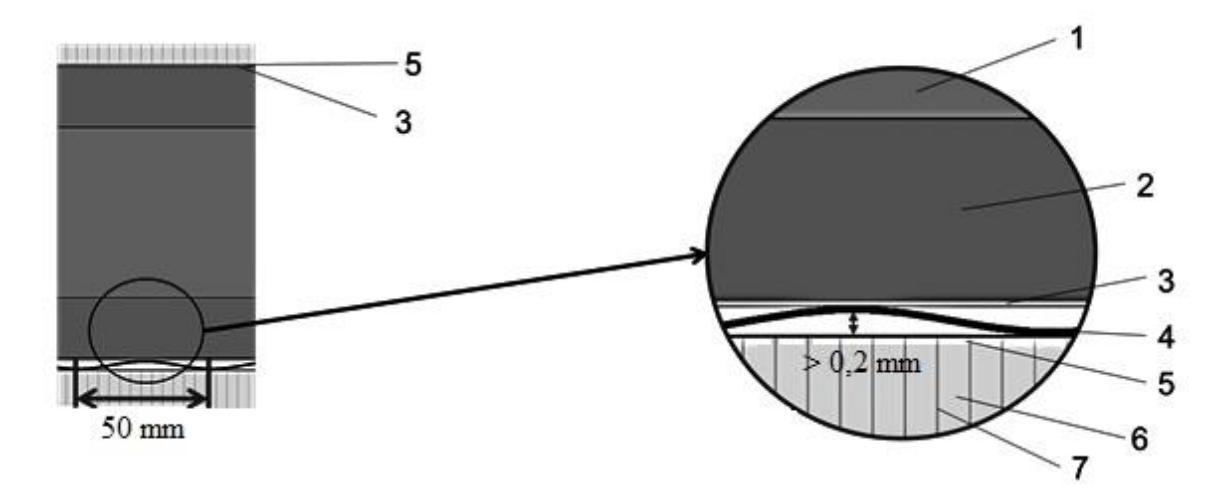
1.-плетеный стержень, 2- корпусная изоляция с внутренним коронозащитным покрытием, 3- внешнее противокоронное покрытие, 4- упругая проводящая гофрированная прокладка, 5- защитная полупроводящая эмаль, 6- лист сердечника, 7- изоляционная эмаль между листами сердечника.
Рис. 3. Схематическое изображение заполнения статорного паза (используемая геометрическая модель).³

³Fig. 3. A schematic image of the stator slot (1 - stator rod, 2 - insulation with anti-corona coating, 3 - external anti-corona coating, 4 - semiconductive elastic side ripple packers, 5 - semiconductive protective coating, 6 - core sheet, 7 - insulating coating between the core sheets).

При расчете электрофизических процессов противокоронной пазовой системе В обмотки статорной турбогенератора с воздушным охлаждением использовалась геометрическая модель (рис. 3), размеры и физические свойства компонентов которой (относительная диэлектрическая проницаемость є и объемное удельное сопротивление ρ_{v}) соответствовали реальной конструкции системы изоляции турбогенератора с воздушным охлаждением мощностью 200 МВт. Расчет напряженности электрического проводился поля для различных геометрических размеров статорного электрофизических паза И характеристик элементов пазового уплотнения. Для всех расчетных вариантов односторонняя толщина корпусной изоляции составляла 3,54 мм, величина $\varepsilon = 5$, а величина ρ_v внешнего противокоронного покрытия изменялась в пределах от $5 \cdot 10^3$ до $5 \cdot 10^4$ Ом·м.

Расстояние внешней поверхности от корпусной изоляции поверхности ло статорного паза (пазовый зазор) изменялось от 0,5 до 1,0 мм. Выбор толщины упругой гофрированной прокладки производился из условия, чтобы во всех расчетных вариантах остаточный зазор между стенкой паза и стержнем под гребнем волны прокладки после уплотнения не должен превышать 0,2 мм. Для прокладки гофрированной упругой учитывался ряд дополнительных геометрических параметров, а именно, шаг волны (50 мм) и полуширина зоны контакта волнистой прокладки со стенкой паза (12 мм).

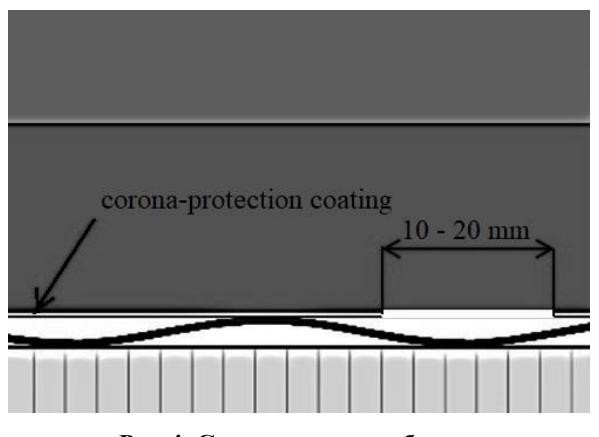
Рис.4. Схематичное изображение геометрической модели дефектного пазового уплотнения.⁴

⁴Fig. 4. Schematic image of a geometric model of a anti-corona coating defect in slot area.

Для оценки влияния технологических дефектов на процессы возникновения пазовых ЧР в системе изоляции статорной обмотки был проведен расчет электрического поля с использованием модифицированной

геометрической модели, представленной на рис. 4.

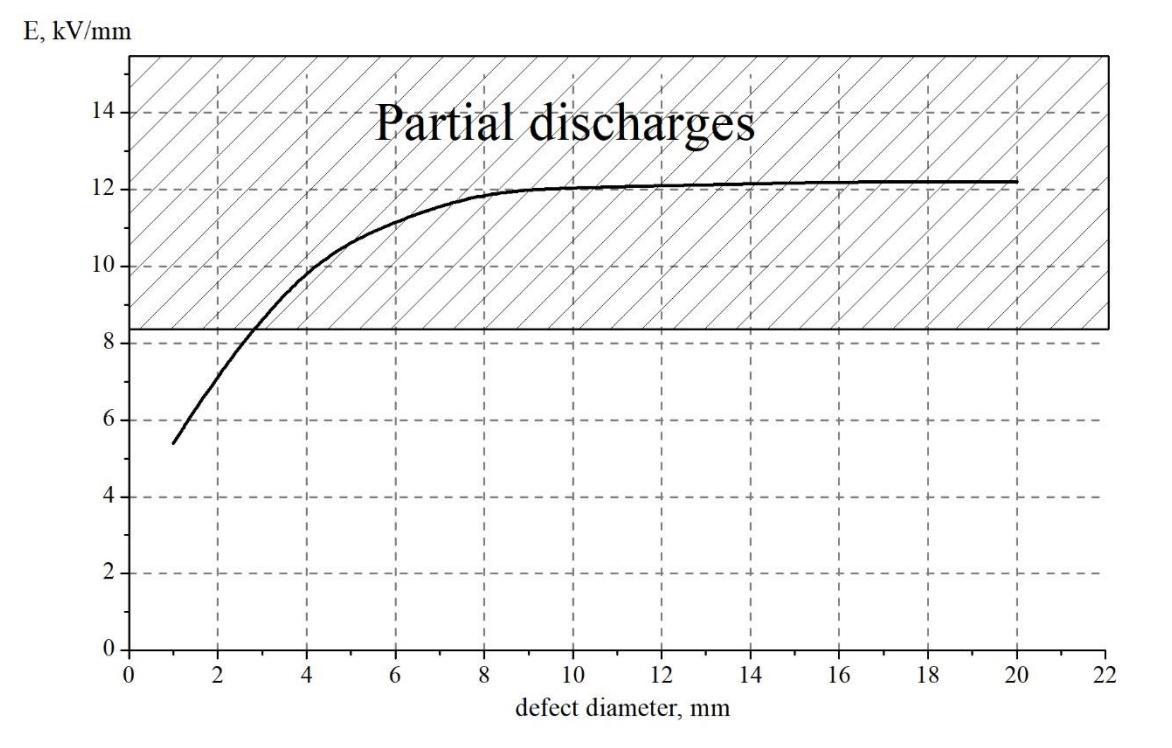
Рис. 5. Зависимость нормальной составляющей электрического поля в пазовом уплотнении от диаметра дефекта. ⁵

⁵Fig. 5. The dependence of the normal component of the electric field in the slot on the diameter of the defect.

нормальная составляющая напряженности электрического поля в воздушном зазоре и тангенциальная составляющая напряженности электрического поля по корпусной поверхности изоляции с отсутствующим противокоронным покрытием. Результаты расчета нормальной составляющей напряженности электрического поля в воздушном зазоре при различных размерах дефекта покрытия приведены на рис.5. Как видно, условия для возникновения пазовых ЧР создаются при увеличении линейного размера дефекта покрытия выше 3 мм, т.к. при этих значениях величина напряженности зазоре превышает в теоретическое значение пробивной напряженности воздушного зазора В соответствии с законом Пашена [15-17], что значению соответствует расчетному напряженности возникновения ЧР (Енчр).

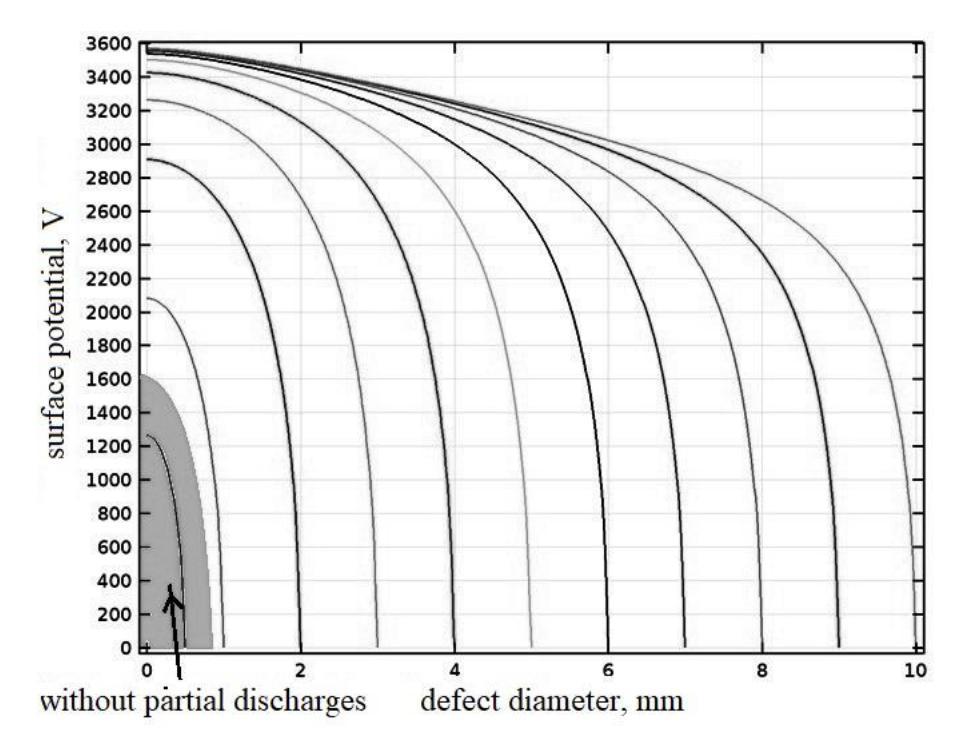
Рис. 6. Распределение электрического потенциала на поверхности дефекта противокоронного покрытия. ⁶

⁶Fig. 6. Electric potential distribution on the surface of the semiconductive coating defect.

поверхностных разрядов в дефектах. На рис.6 представлено семейство кривых, иллюстрирующих распределение электрического потенциала на поверхности дефекта в зависимости от его геометрических размеров.

Критерий для потенциала возникновения поверхностных разрядов составлял 1,6 кВ в середине дефекта [9]. Таким образом, область, которой вероятность возникновения в поверхностных разрядов незначительна, она выделена на рис. 6. На основании расчета суммарного поверхностного заряда на поверхности дефекта были сделаны оценки величины максимального кажущегося заряда поверхностных ЧР в зависимости от размера дефекта (рис. 7). Как видно, при увеличении

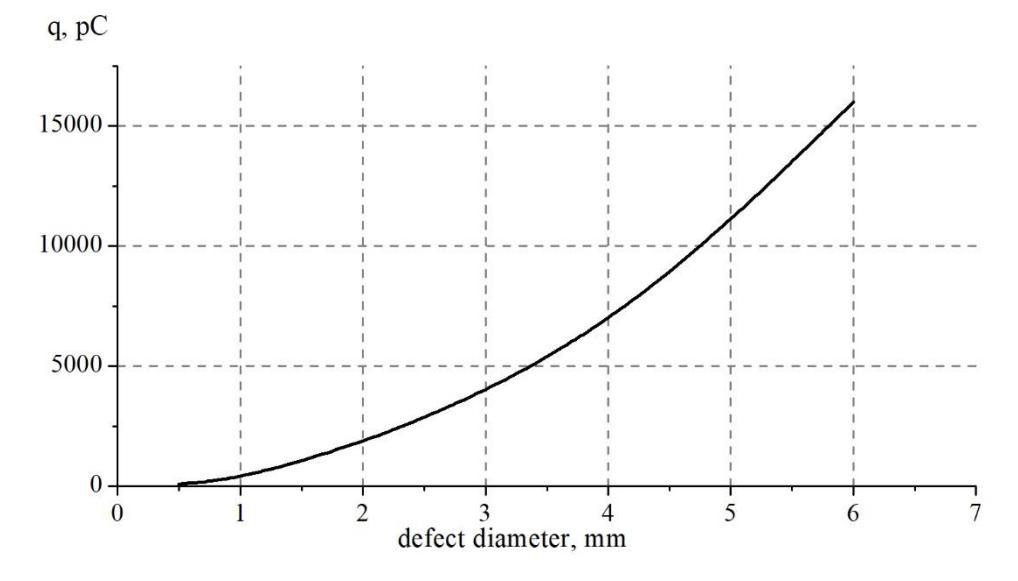
Рис. 7. Расчетная зависимость кажущегося заряда поверхностных ЧР, развивающихся в дефектах противокоронного покрытия.

⁷**Fig. 7.** Estimated dependence of the apparent charge of surface PDs developing in defects of the anti-corona coating.

диаметра повреждения поверхности более 2 величина кажущегося MM заряда поверхностных ЧР превышает 2000 пКл, что привести существенному может к противокоронной разрушению системы. Следовательно, ЭТИ результаты также подтверждают, что высокую опасность представляют дефекты с диаметром более 2 MM.

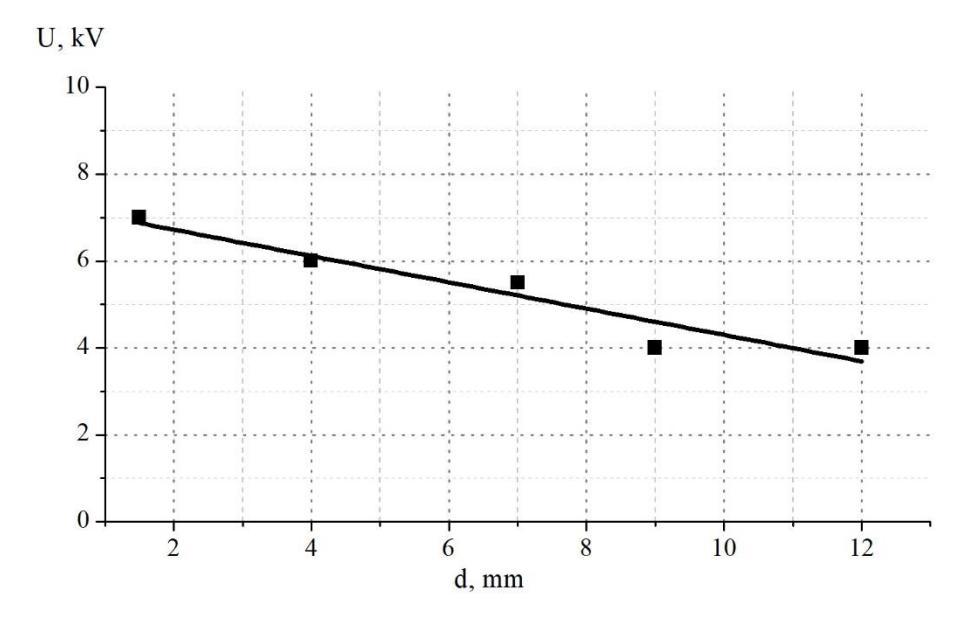
Рис. 8. Зависимость напряжения возникновения ЧР в макетных образцах от диаметра искусственных дефектов. ⁸

⁸Fig. 8. The dependence of the PD inception voltage in test samples on the artificial defect diameter.

Измерение ЧР проводилось электрическим методом в соответствие со стандартами [20-22] по схеме с последовательно соединенным измерительным сопротивлением и соединительным конденсатором. В качестве измерителя ЧР использовался цифровой комплекс СКИТ ЧР. На начальном этапе определялись значения напряжения возникновения ЧР (U_{НЧР}) для каждого исследованного макетного образца (рис. 8) путем ступенчатого подъема испытательного напряжения (величина ступени – 1000 В, время выдержки 2 минуты) при одновременном измерении ЧР на каждой ступени. Было установлено, что увеличение площади дефекта приводит к практически линейному снижению величины напряжения возникновения ЧР.

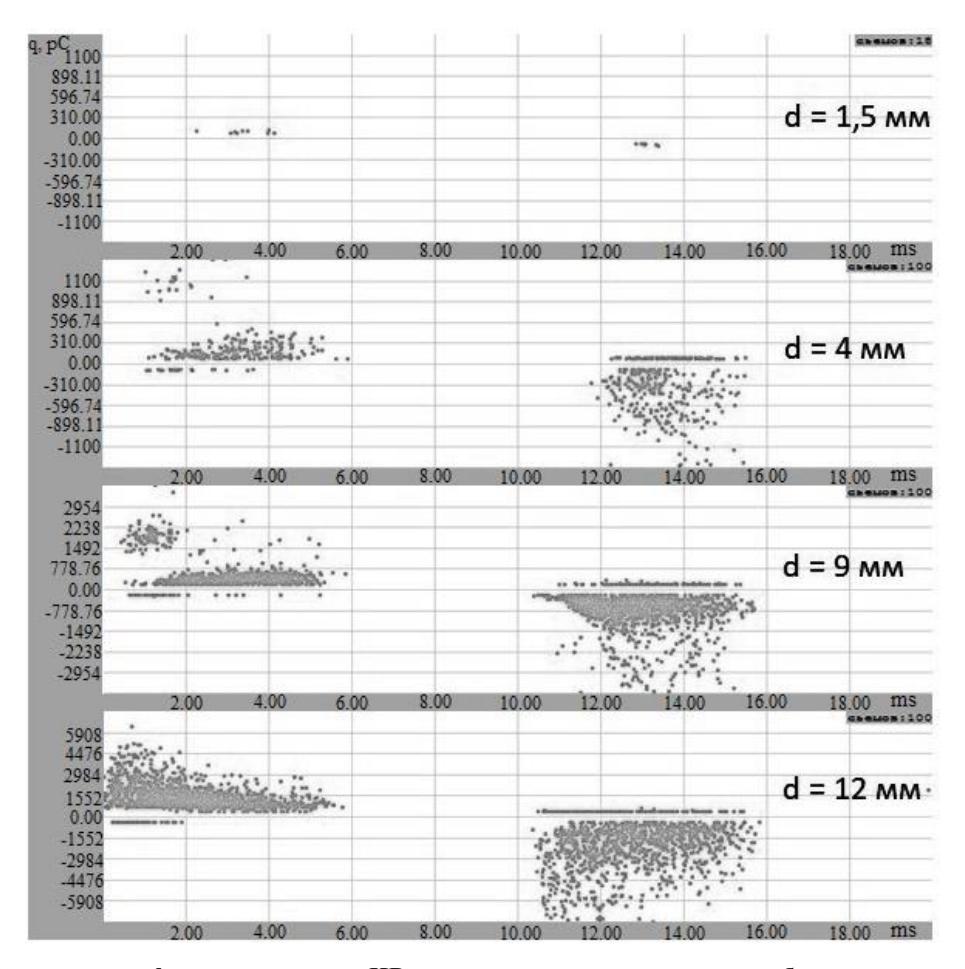
Рис. 9. Амплитудно-фазовые спектры ЧР, развивающихся в макетных образцах с искусственным дефектом различной площади при U_{ном}.⁹

⁹**Fig. 9.** The phase-resolved partial discharge pattern of internal discharge activity developing in test samples with an artificial defect of various sizes at nominal voltage.

Как следует из амплитудно-фазовых спектров, увеличение площади искусственного дефекта приводит к росту кажущегося заряда и, главным образом, к существенному увеличению частоты повторения импульсов ЧР. При малой площади повреждения противокоронного покрытия (d = 1,5 мм) наблюдаются единичные импульсы ЧР, симметрично возникающие на положительном и отрицательном полупериодах испытательного напряжения. Начиная с диаметра более 4 мм фиксируется существенный рост интенсивности ЧР, при этом изменяется форма амплитудно-фазовых спектров. Они становятся несимметричными с преимущественным расположением большинства зарегистрированных импульсов на отрицательном полупериоде. Хорошо известно [4,21,23,24], что такие спектры характерны для пазовых ЧР. Следовательно, для дефектов большой площади существует высокая вероятность формирования пазовых ЧР, переходящих в скользящие разряды по поверхности корпусной изоляции. Об этом же свидетельствует характер графиков зависимостей максимального кажущегося заряда (рис. 10) и среднего тока ЧР (рис. 11) от диаметра искусственного дефекта.

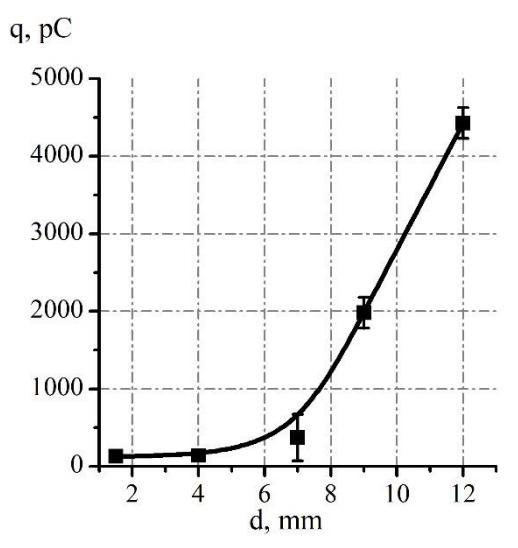
Рис.10. Зависимость q = f(d) для модельных образцов с искусственным дефектом. ¹⁰

¹⁰Fig. 10. Dependence q = f(d) for model samples with an artificial defect.

На последующих этапах регистрировались интегральные характеристики ЧР в каждом из исследуемых макетов при испытательном напряжении $U_{\rm ном}$ (12 кВ). Для получения статистически значимых и сопоставимых экспериментальных результатов, время измерения ЧР составляло 5000 с. В виду того, что импульсы ЧР, возникающие в дефектах, имеют стохастический (случайный) характер, т.е. все их параметры существенно меняются во времени и имеют большой случайный разброс, регистрировались точечные амплитудно-фазовые спектры ЧР в виде массива данных $n_{iчP} - q_{iчP} - \phi_{iчP}$. В этих спектрах информация регистрировалась в двухмерных координатах $q_{\rm ЧP} = f(\varphi_{\rm ЧP})$, где каждый зарегистрированный импульс ЧР $n_{i\rm ЧP}$ наносился в виде точки в момент его появления по фазе напряжения $\varphi_{i\rm ЧP}$ с соответствующей амплитудой (величиной кажущегося зарада) $q_{i\rm ЧP}$ (рис. 9). Последующая математическая обработка этих спектров позволяла определить величину максимального кажущегося заряда ЧР $q_{\rm ЧPmax}$, соответствующего частоте повторения выше 10 имп/с [20] (рис. 10) и средний ток ЧР $I_{\rm cp}$ (рис. 11).

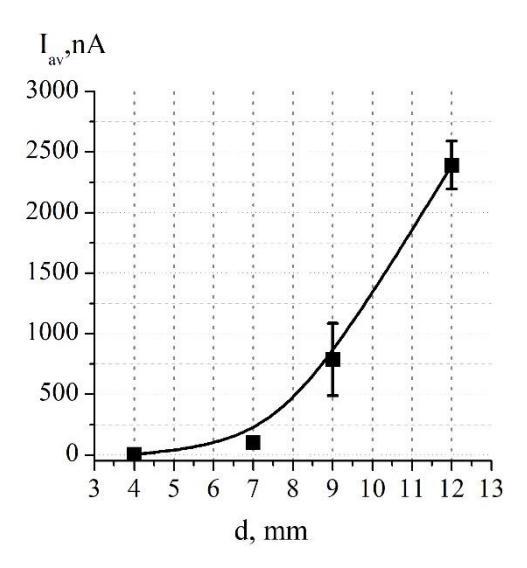
Рис.11. Зависимость $I_{cp} = f(d)$ для модельных образцов с искусственным дефектом. ¹¹

¹¹Fig. 11. Dependence $I_{av} = f(d)$ for model samples with an artificial defect.
